# HACIA UNA EDIFICACIÓN RESILIENTE: PATRIMONIO, SOSTENIBILIDAD Y NUEVOS MATERIALES

**HACIA UNA EDIFICACIÓN  
RESILIENTE:  
PATRIMONIO, SOSTENIBILIDAD Y NUEVOS  
MATERIALES**

HACIA UNA EDIFICACION RESILIENTE: PATRIMONIO,  
SOSTENIBILIDAD Y NUEVOS MATERIALES

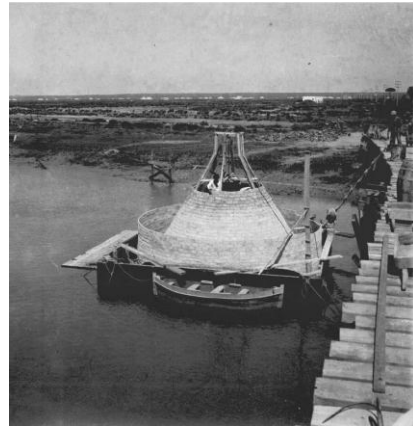
Figure 1: Foundations of Sancti Petri Bridge in San Fernando (Cádiz, Spain, 1926).  
 a. Sketch of the solution shows shape and a small detail of how to build it; b. Construction of one of the foundation caissons. (Source: *Instituto de Ciencias de la Construcción Eduardo Torroja*)

Usually for bridges foundations, material chosen was reinforced concrete, but Torroja used a different hybrid system (Figure 1). This technique consisted of build a 7 cm thick sheet composed of a hollow brick *-rasilla<sup>8</sup>*-, covered by a reinforced concrete sheet with a thin steel reinforcement. Both sides were finished with a cement mortar render (Arredondo et al., 1977). The solution built combined with the projected shape, two concentric hyperboloids with a vertical axis (Figure 1), allowed to achieve an efficient and economical solution.

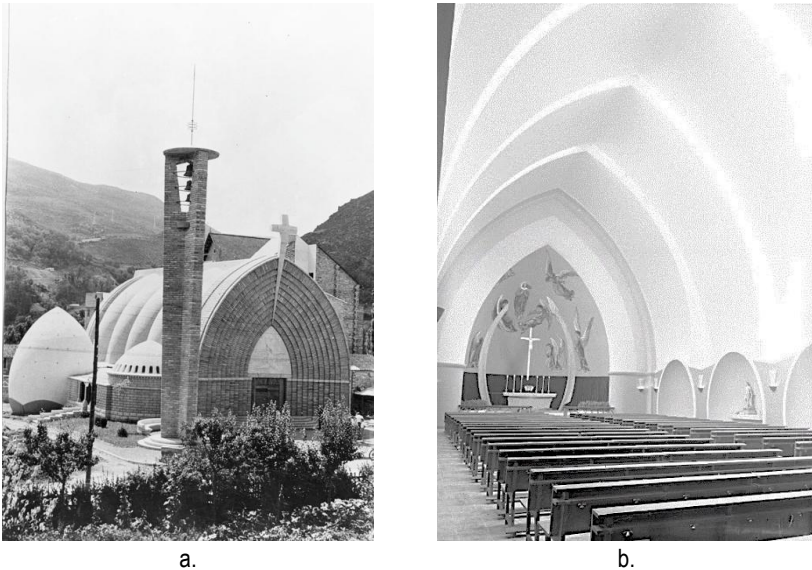
Figure 3: Pont de Suert Church. a. Outside general view; b. Inside general view, towards the altar. (Source: *Instituto de Ciencias de la Construcción Eduardo Torroja*)

The entire façade uses the style of Roman-Gothic entrances, topped by a powerful cross (Figure 3a).

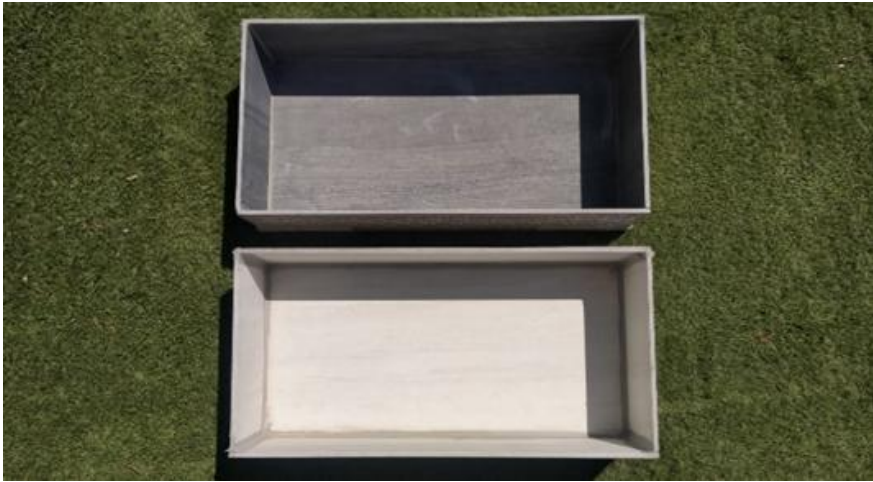
Figura 3: Prototipos a ensayar. Fuente: Autor

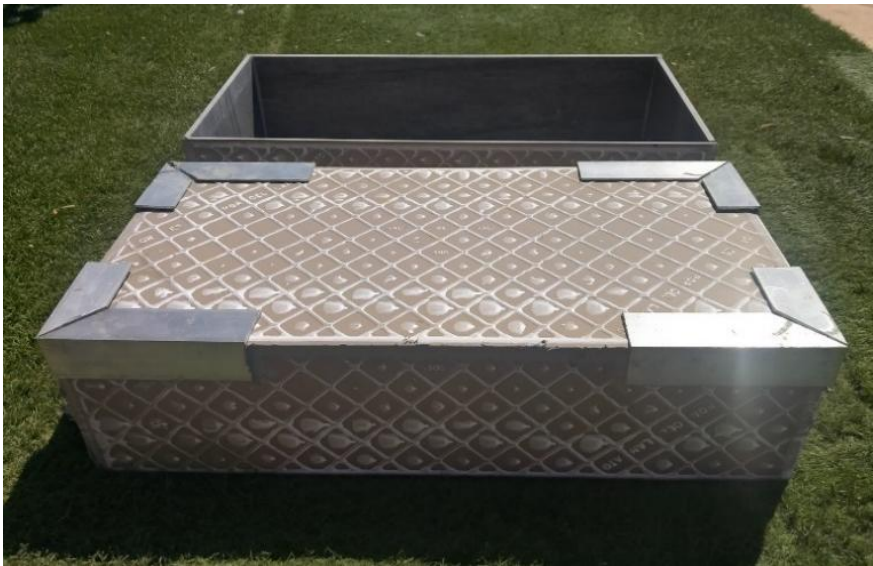
Figura 4: Detalle de fabricación de las muestras. Fuente: Autor

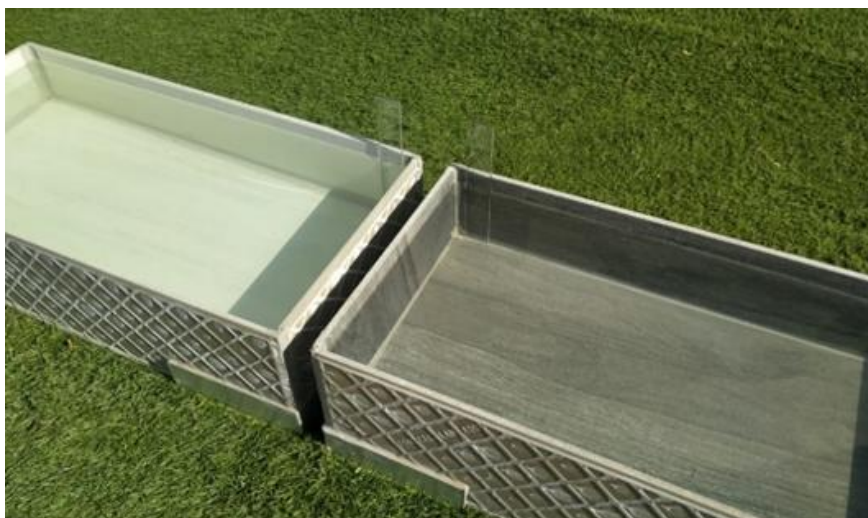
Figura 7: Inicio del ensayo de evaporación de agua. Fuente: Autor

En primer lugar, se realiza el ensayo cuantitativo de pérdida de agua por evaporación. Para ello, se comprueba que los prototipos están bien sellados y que no presentan fugas de agua por las uniones. A continuación, se llenan las piscinas con agua potable, a temperatura

ambiente, comprobando que se introduce la misma cantidad en cada una de ellas, en total 21168 cm<sup>3</sup> o 21,17 litros. Esto se hace mediante la colocación de una regla milimétrica, por el interior del vaso, comprobando el volumen de agua existente y, posteriormente, la pérdida de agua por evaporación en cada piscina. Las muestras se encuentran en terreno firme y horizontal, en espacio abierto, libre de sombras y sin añadir ningún tipo de desinfectante al agua.

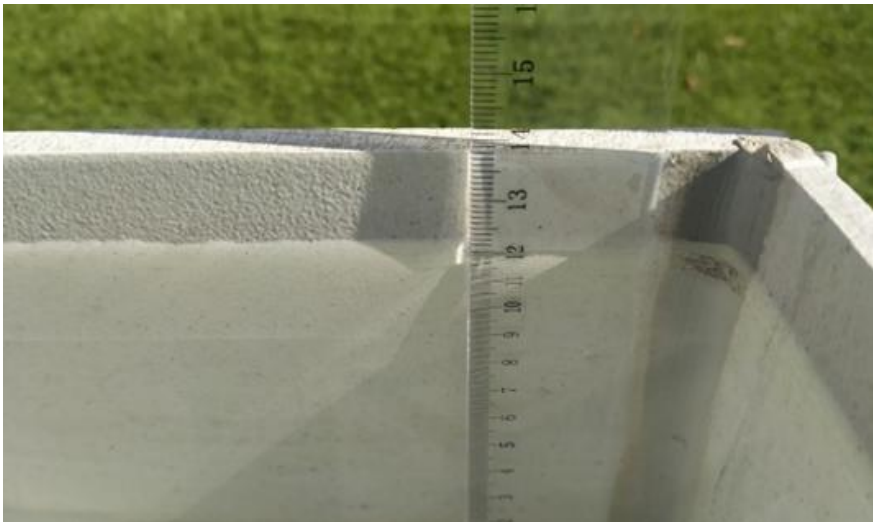
Figura 9: Registro de en la piscina luna el día 05/09/23. Fuente: Autor

En las fotografías adjuntas se muestra la preparación del ensayo, colocando las reglas milimétricas y llenando las piscinas hasta el

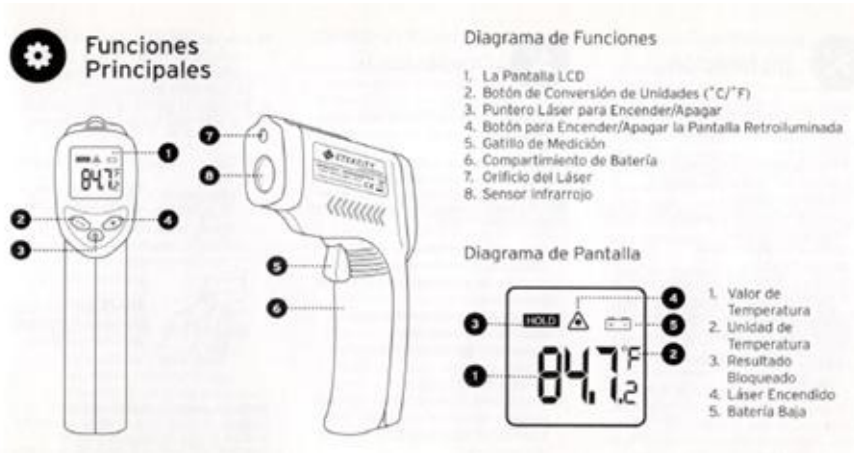
Figura 13: Características termómetro láser. Fuente: Etekcity

En las figuras 13 y 14, se muestran las características del instrumento a utilizar para realizar el ensayo y las distancias óptimas para realizar una medición correcta de la temperatura del agua.

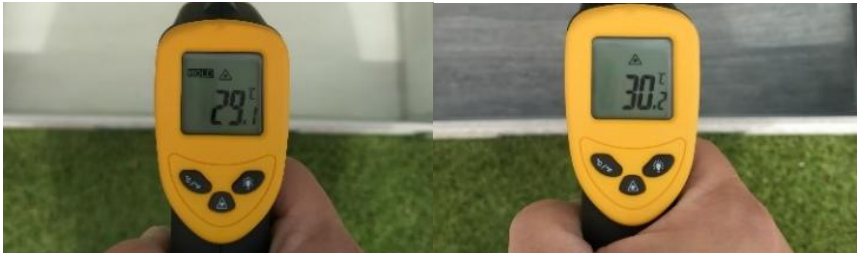
Figura 15: Medición de temperatura del agua día 27/09/23. Fuente: Autor

Se mide la temperatura superficial del agua en ambas probetas para verificar la diferencia de temperatura existente entre la probeta color plomo y la probeta color luna, existiendo una variación de la velocidad de absorción de energía calórica del líquido distinta en cada una de ellas.

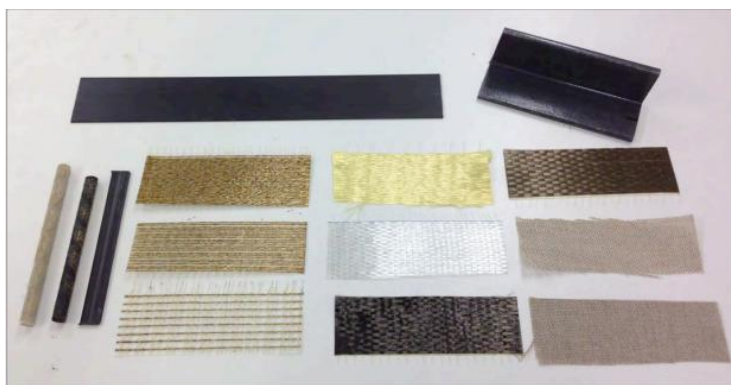
Figura 4 Diferentes tipos de materiales FRP. [12]

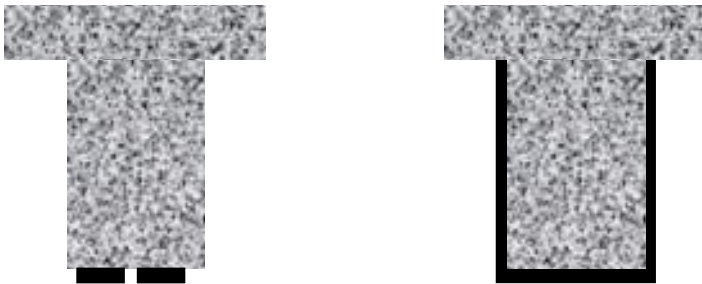
Figura 5 Materiales compuestos en vigas, Izquierda en tiras y derecha en forma de textil.

Aunque en el mercado existen otros formatos de presentación de las fibras como en barras y mechas, las barras se utilizan como refuerzo embebido en elementos lineales, en el caso de las mechas están se utilizan principalmente como un elemento que garantiza la transmisión de esfuerzos desde la estructura al refuerzo en espacios de difícil acceso o cuando se interrumpe la envoltura del elemento a reforzar (Baquer, 2021), en la figura 5 observamos la posición típica del refuerzo en una viga.

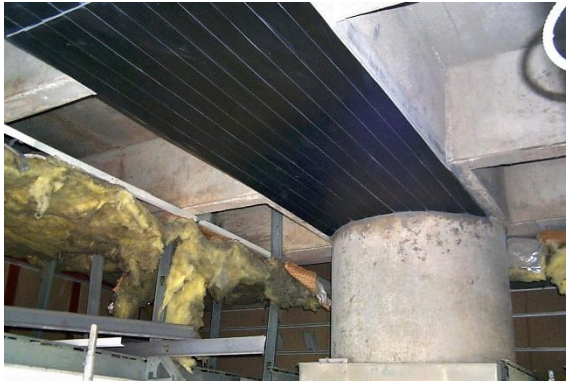
Figura 6 Instalación de refuerzo de CFRP (Carbonveneta, s.f.).

Este tipo de refuerzo es particularmente eficaz para aumentar la resistencia a flexión en vigas, losas y muros, siendo instalados en el sentido longitudinal de los elementos a reforzar, acompañando a los elementos sometidos a tensión, como se indica la figura 6.

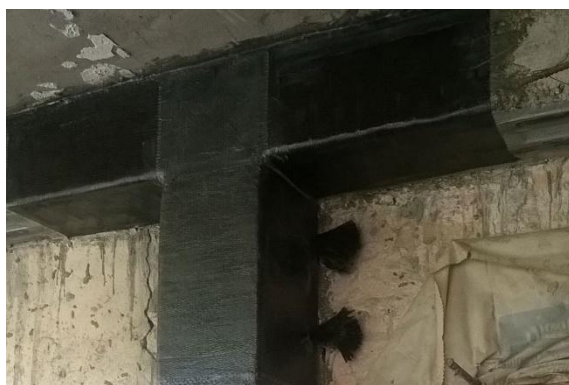
Figura 7 Instalación de refuerzo de CFRP (Carbonveneta, s.f.).

Así mismo, también se logra aumentar de la capacidad a cortante al colocar el compuesto de forma transversal al elemento, en una posición similar a los estribos internos de acero, como se muestra en la figura 7 (Pérez, 2014; Monaldo et al., 2019).

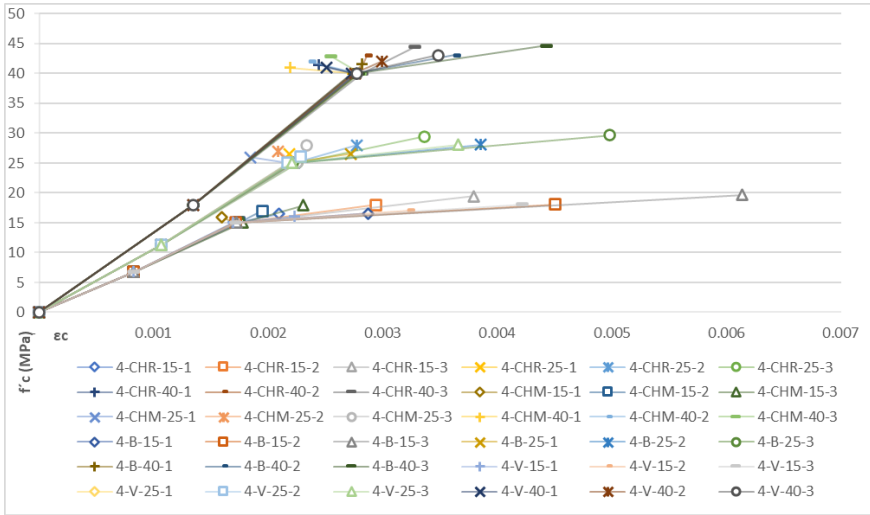
Figura 27 Curva tensión - deformación caso 4.

En la figura 27, observamos como el aumento del área de acero nuevamente disminuye los valores de deformación última alcanzados en la millonésima parte, comportamiento similar al ocurrido en los casos 1 y 2. En esta figura 56 también comprobamos que los 9 casos mencionados anteriormente tienen el mismo comportamiento de no poder alcanzar la deformación de transición.

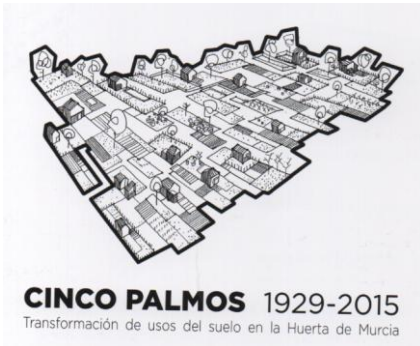
*Figura 9: Propuesta transformación de usos del suelo en la huerta de Murcia / Sección tipo de prototipos de casas mínimas autosuficientes energéticamente: instalación fotovoltaica y geotermia*

En aplicación de las conclusiones de la Tesis doctoral referenciada en bibliografía (Pina, 2027), se propone al Excelentísimo Ayuntamiento de Murcia, que elabore el PLAN ESTRATEGICO de gestión integral de la huerta de Murcia, y que posteriormente a su redacción, exposición/información pública y aprobación por la Corporación Municipal, se integre en el Plan General y Normas urbanísticas municipales, incorporando la posibilidad de construcción de casas «mínimas autosuficientes», cuyos habitantes quedan obligados por ordenanza, al cultivo y mantenimiento de los huertos / parcelas vinculadas a su casa, incorporando en dicho Plan Estratégico de «GESTIÓN integral» de la huerta de Murcia y a iniciativa de la Administración Municipal, la creación de bancos de tierras públicos y la expropiación y compra de terrenos para su gestión y concesión temporal, que garanticen la ejecución de las determinaciones del Plan estratégico de gestión integral, con propuestas de «*Transformación de usos del suelo de la huerta de Murcia*» (Figura 9 - izquierda).

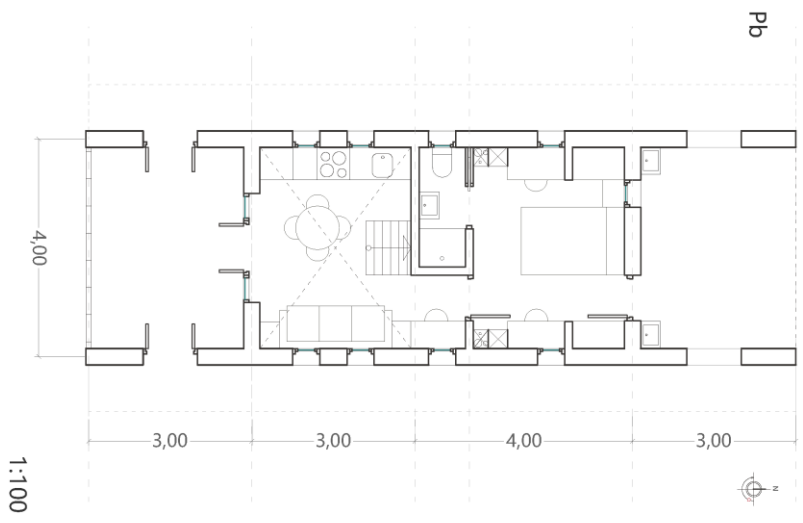
Figura 10: Prototipo Bm.2 (69,76 metros cuadrados construidos) : planta baja, planta  
 attillo y planta cubierta / placas solares fotovoltaicas.

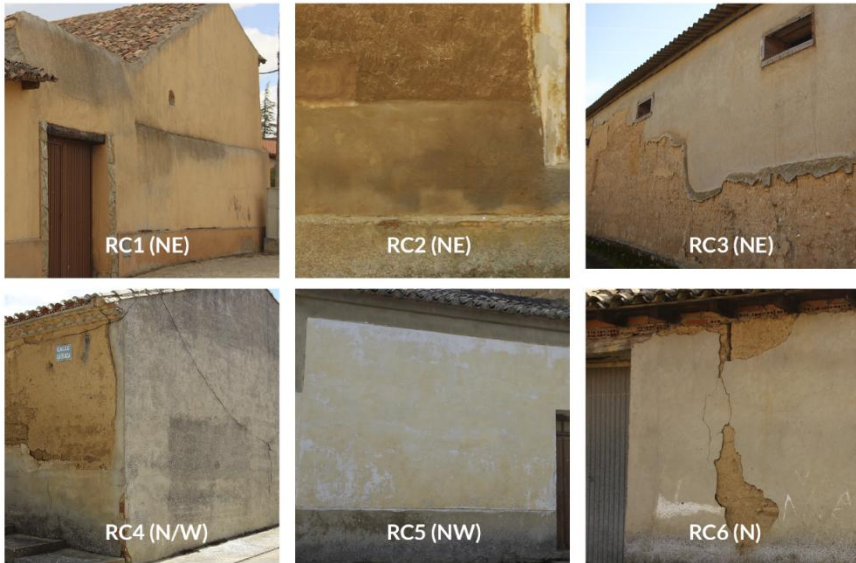
Figure 3: Photographs of north, west, northwest and northeast orientation

Once the surface orientation was defined, the type of material used in the render was identified. They were classified as: earth (RT), lime (RCA) or cement (RC). Finally, after establishing the analysis of the matrix, the position of the render on the surface was observed. It was identified as: bottom base, body of the wall or top, and whether there was more than one material on the same surface. This information had been collected in a visual matrix that has allowed the conclusions of this article to be drawn. Indeed, the data extracted from the summary sheets have been used to elaborate an analysis of common parameters, combining aspects of orientation, the location of the rendering on the wall, the type of mortar and its state of preservation.

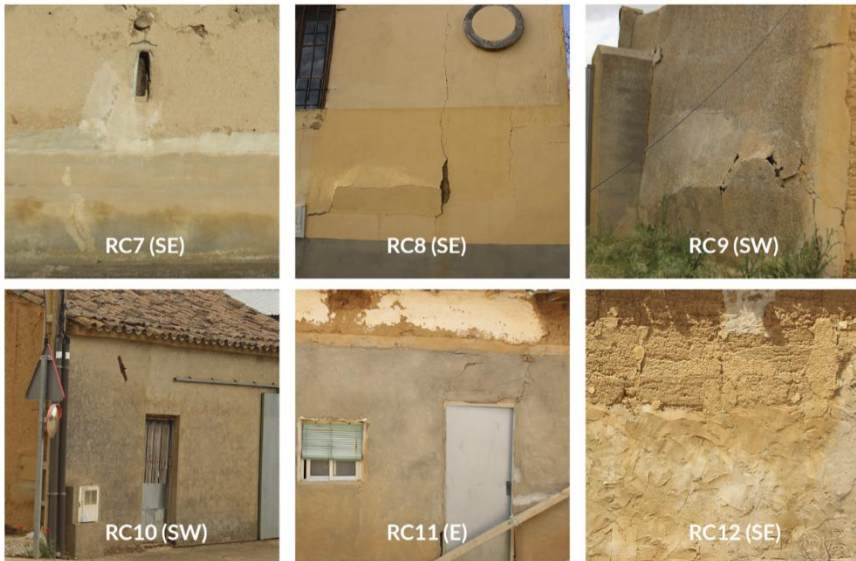
Figure 4: Photographs of south, east, southwest and southeast orientations

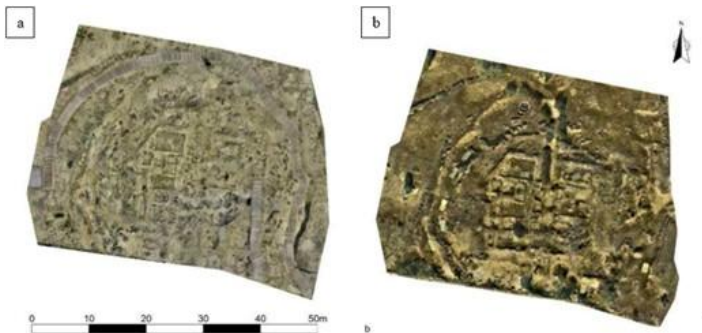
Figure 4: Orthophotos obtained from two photogrammetric survey techniques: a) network of oblique photos taken from a telescopic mast and utilizing an elevation model from TLS; b) vertical orthophotos using UAV. (Mozas-Calvache et al., 2012)

Traditionally, orthophotos for archaeological surveys and large-area mapping were conducted using telescopic poles, which resulted in errors and extensive post-production time due to oblique perspective. However, the development of Unmanned Aerial Vehicles (UAVs) has revolutionised this practice, merging with photogrammetry to enable precise and organised vertical captures, resulting in parallel and sharp orthophotos that significantly reduce processing time. UAVs, by improving efficiency and effectiveness in collecting topographic data and creating 3D models, even surpass laser scanners in accessibility and coverage, especially useful in areas affected by natural disasters or inaccessible terrain. Figure 4 depicts orthophotos obtained from two photogrammetric survey techniques at an archaeological site: oblique photos taken from a telescopic mast and nadiral orthophotos via UAV (Gagliolo et al., n.d.; Mozas-Calvache et al., 2012).

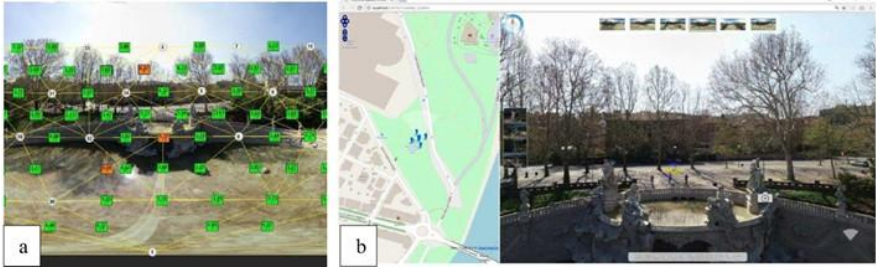
Figure 6: Source of the Twelve Months in Valentino Park, Turin: a) fusion of vertical and oblique images taken using unmanned aerial vehicles; b) navigation website created from the 360° images (Losè et al., 2020).

fidelity and accuracy of outdoor captures, facilitating the creation of detailed and accessible virtual spaces for the promotion and dissemination of heritage, as shown in the example in Figure 6. This technique is ideal for complex and narrow environments, allowing for efficient and precise captures even on curved surfaces (Losè et al., 2020).

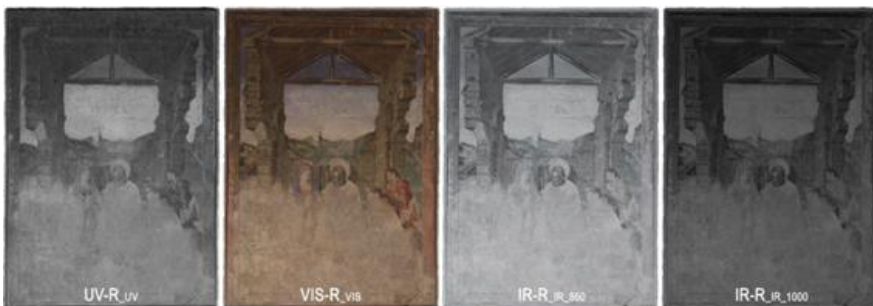
Figure 8: Multiband orthophotos of the Renaissance Spanish painting "La adoración de los pastores" by Paolo de San Leocadio and Francesco Pagano (1472) (Rahrig et al., 2023).

Currently, the use of high-resolution photogrammetric images is capable of providing information on material differences, deterioration, and techniques employed in heritage assets such as frescoes, through the combination of spectral bands such as ultraviolet light, visible light, and infrared. When the orthophoto is taken (see Figure 8), all pixels are correctly superimposed in the capture, and through gray-scale review, a statistical summary of each band spectrum can be obtained. This analysis allows for the detection of surface damage by the increase in contrast in the image and therefore the texture, in areas with similar tones, where differences are barely visible under the same band (Rahrig et al., 2023).

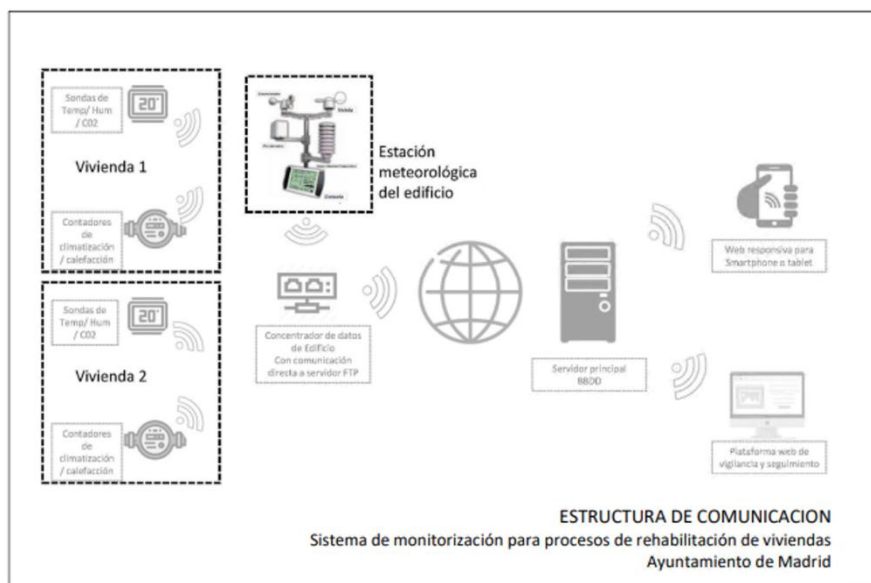
**Figura 1:** Sistema de medición, transmisión y recopilación de datos.

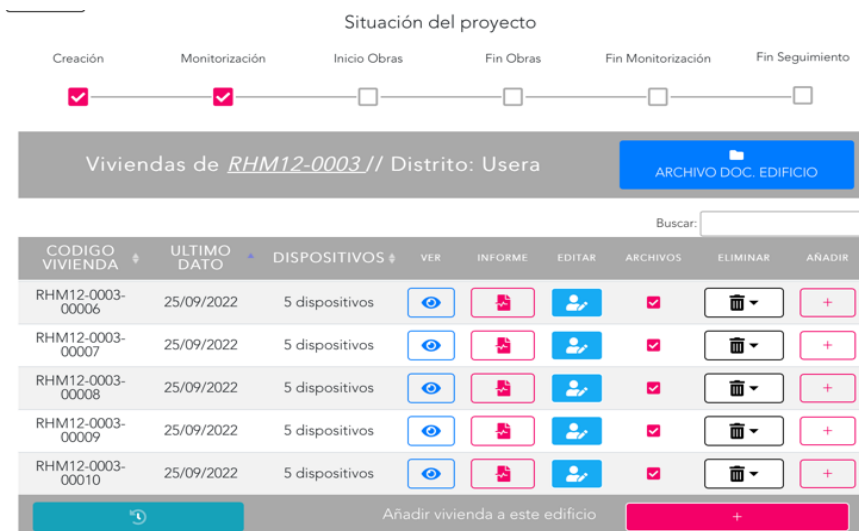
**Figura 2:** Portal del Plan de Monitorización: ejemplo de organización de la información de una vivienda.

El proceso de uso de esta plataforma viene dado por la contratación de las comunidades de vecinos de la monitorización de sus hogares por parte de las empresas especializadas en gestión energética. Una vez se haga esto, se incorporan estos edificios y viviendas a la base de datos y se prepara la plataforma para la recogida de datos. En la aplicación, se ha creado una plataforma para que los instaladores, una vez colocados los equipos, puedan cargar semanalmente los ficheros de la vivienda en su carpeta correspondiente. Así, tanto los vecinos pueden visualizar los datos recogidos de su vivienda como los investigadores del CSIC, pueden descargarse los datos para su análisis.

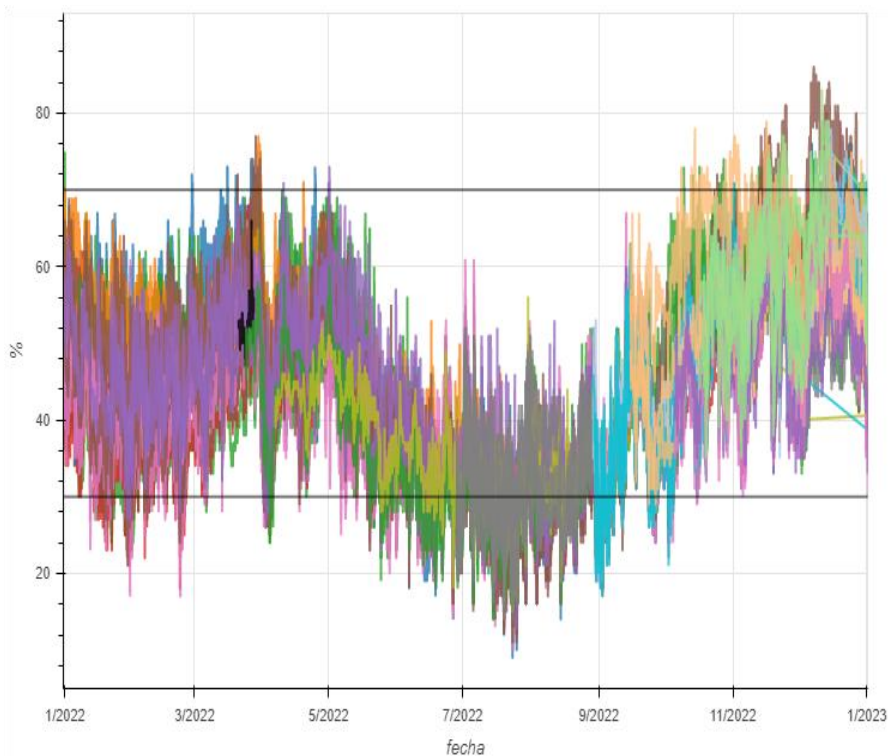
**Figura 13:** Datos registrados de humedad relativa para el año 2022.

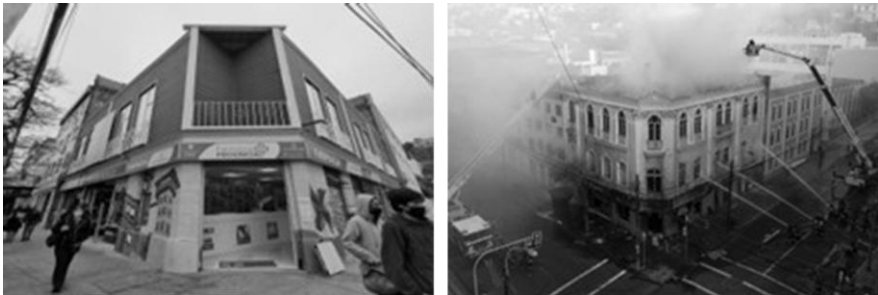
Figure 2: Pre- and post-fire comparison of the property.  
Source. Left [www.bbc.com](http://www.bbc.com). BBC, 2019. Right. Author, 2023

Figure 2 illustrates a case study in which buildings are shown before and after reconstruction following fire damage.
